El equipo de mantenimiento preventivo ahorra tiempo y dinero a las plantas de acero gracias a la prueba de motores

Autores: Larry Ringer, Gerdau - Midlothian, y Shane Franklin, ALL-TEST Pro LLC.

Las pruebas trimestrales muestran la degradación del motor (¡pero las pruebas exactas revelan otra cosa!)

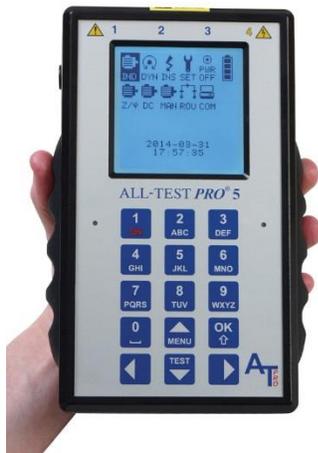
Se conectó el AT5™ al panel de control del motor y se realizó un análisis del circuito del motor™ en el motor del carro de 20 caballos de potencia. En sólo unos minutos, los resultados de las pruebas mostraron una lectura del aislamiento de tierra desconcertante de 10,1 Megohm (véase imagen 1).

32	21	13	
Resistencia (Olim)	BUEN ESTADO	0,840	0,836	0,831	0,580
Impedancia (Olim)		11,1	11,2	11,2	0,876
Inductancia (mH)		8,78	8,90	8,90	0,884
Ángulo de fase (°)	BUEN ESTADO	75,6	75,4	75,5	0,0750
I / F (%)	BUEN ESTADO	-46,2	-46,0	-46,1	0,0936
Estator					
Rotor					
Aislamiento (MOhm)	ALERTA 10,1			TVS	18,6
				VALOR REF	
Contaminación (%)	NA			FRECUENCIA	200
Capacitancia (nF)	NA

Imagen 1. Resultados del instrumento de pruebas de motor AT5™; del análisis del circuito del motor realizado en el panel de control del motor el 6 de marzo de 2017.
